## La nouvelle technologie de balayage entraîne le report de la réfection du ponceau

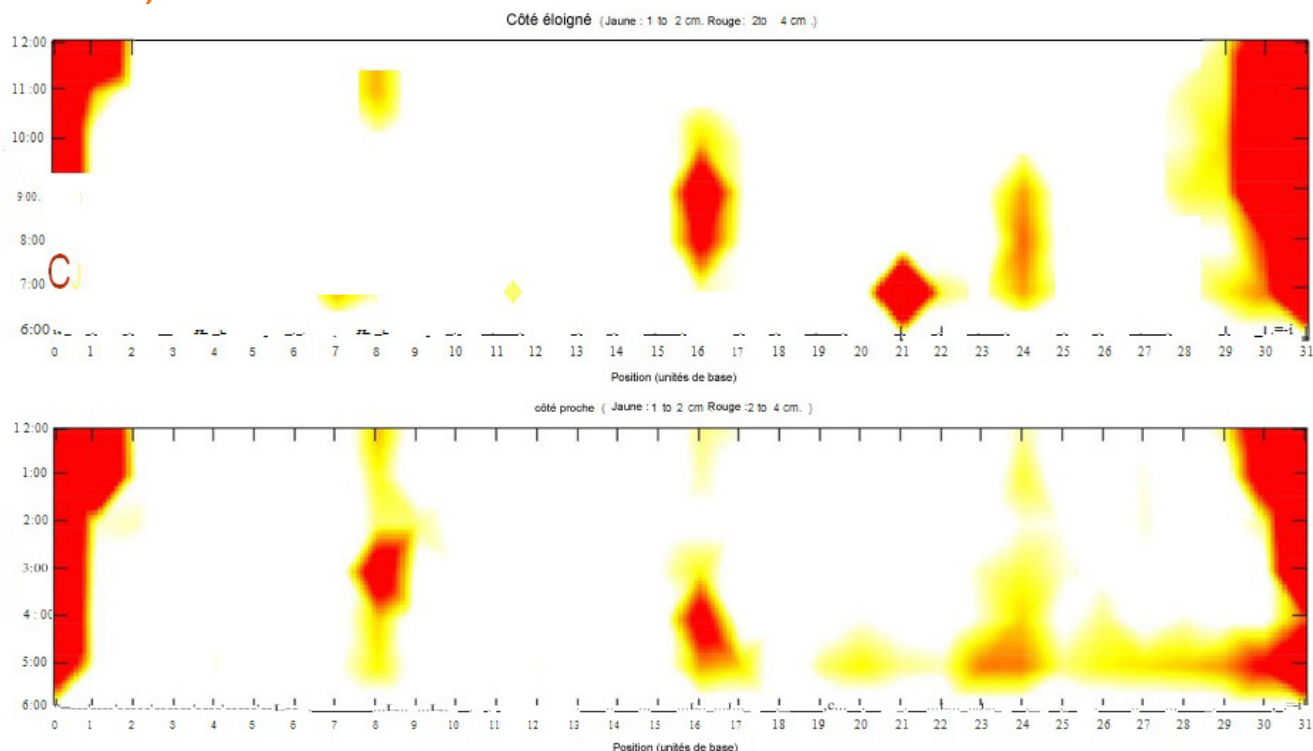
Au dessus: Une carte thermique d'un ponteau du ministère : le blanc indique un bon compactage du sol, le jaune indique les zones nécessitant une surveillance et une inspection approfondie et le rouge indique la présence de vides dans le sol.\*

En bas: Carte du tuyau élaborée à partir du balayage du ponteau d'un actif du ministère illustrant les indicateurs visuels des anomalies du ponteau\*.

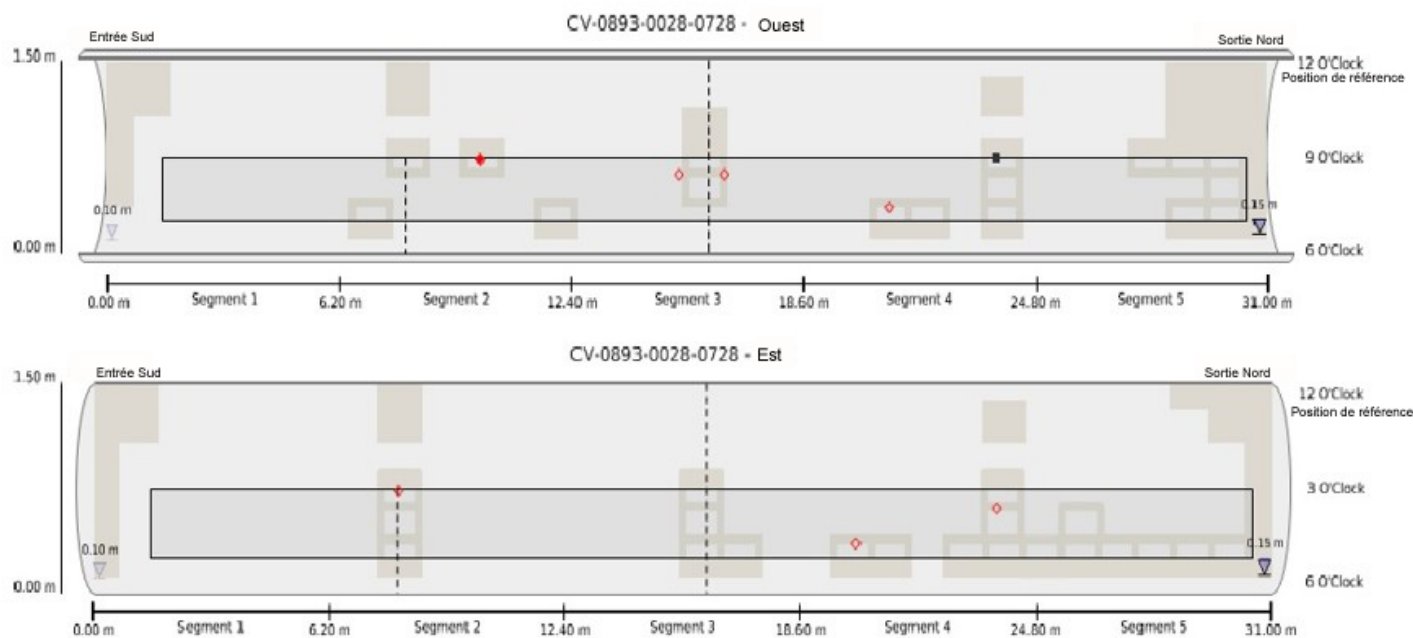
Les anomalies acoustiques sont désignées par des rectangles et un numéro d'identification leur est attribué.

Les positions X et Y sont enregistrées et affichées dans le tableau pour le segment de tuyau correspondant.

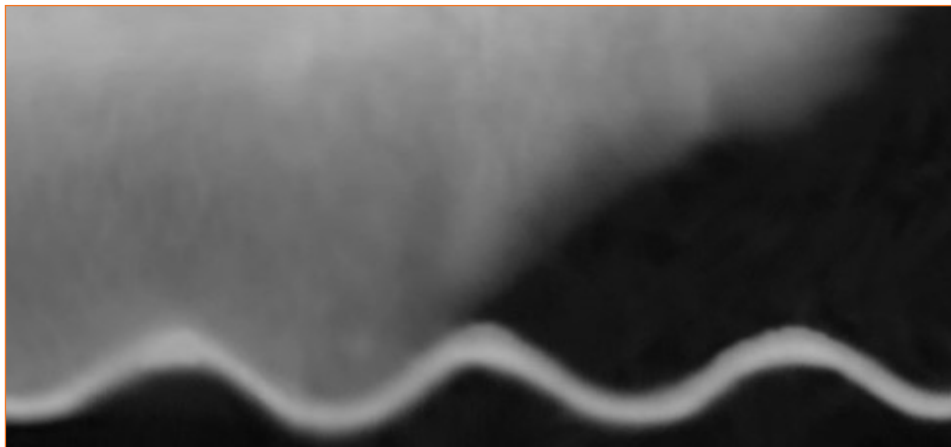
*Imagerie diagnostique d'un ponceau en tuyaux métalliques ondulés illustrant une zone de vide dans le sol. Cette image illustre les parois d'un ponceau en tuyaux métalliques ondulés (vague blanche dans le bas) avec un bon sol de soutien illustré dans le haut à gauche et la transition vers un vide dans le sol à droite de l'image, en noir.\**

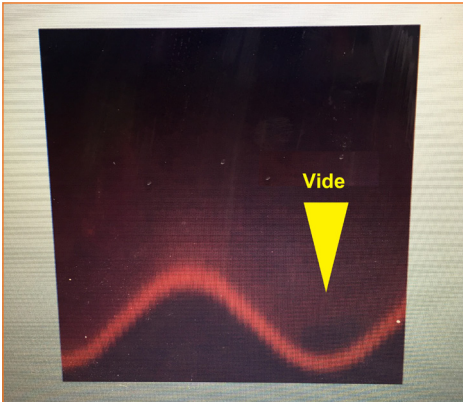
L'inspection du ponceau de l'autoroute 406 a été une bonne étude de cas pour la technologie de balayage. Sur le plan visuel, le ponceau semblait être sur le point de faire l'objet d'une réfection ou d'un remplacement, mais les résultats du balayage ont révélé qu'il lui restait encore plusieurs années de durée utile et qu'il devait rester sur la liste des ponceaux surveillés du ministère.

*L'image du balayage du ponceau de l'autoroute 406 révèle un vide léger dans le sol; il est illustré par une couleur plus sombre dans le creux de droit du tuyau ondulé.*
